INSAG-7

**Чернобыльская авария:
дополнение к INSAG-1**

ДОКЛАД
МЕЖДУНАРОДНОЙ КОНСУЛЬТАТИВНОЙ
ГРУППЫ ПО ЯДЕРНОЙ БЕЗОПАСНОСТИ

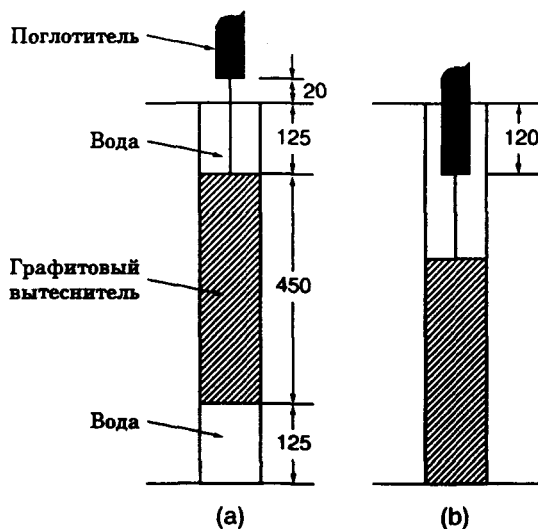
РИС. 1 Крайнее верхнее положение стержня СУЗ системы аварийной защиты РБМК относительно активной зоны реактора (а) до и (б) после усовершенствований, внесенных после чернобыльской аварии. Размеры даны в сантиметрах.

способность стержня. Графитовый вытеснитель каждого стержня всех реакторов РБМК в момент аварии был соединен со стержнем через “телескоп”, так что вытеснитель и поглощающий стержень разделяло расстояние 1,25 м, заполненное водой (см. рис. 1). Размеры стержня и вытеснителя были такими, что при полностью извлеченном стержне вытеснитель располагался в середине заполненной топливом части активной зоны, а выше и ниже него находились столбы воды высотой 1,25 м. По получении сигнала аварийного останова реактора, вызывающего падение полностью извлеченного стержня, вытеснение воды из нижней части канала при движении стержня вниз с верхнего концевика вызывало локальный ввод положительной реактивности в нижнюю часть активной зоны. Величина этого эффекта “положительной реактивности при аварийном останове” зависела от пространственного распределения поля энерговыделения и режима работы реактора.

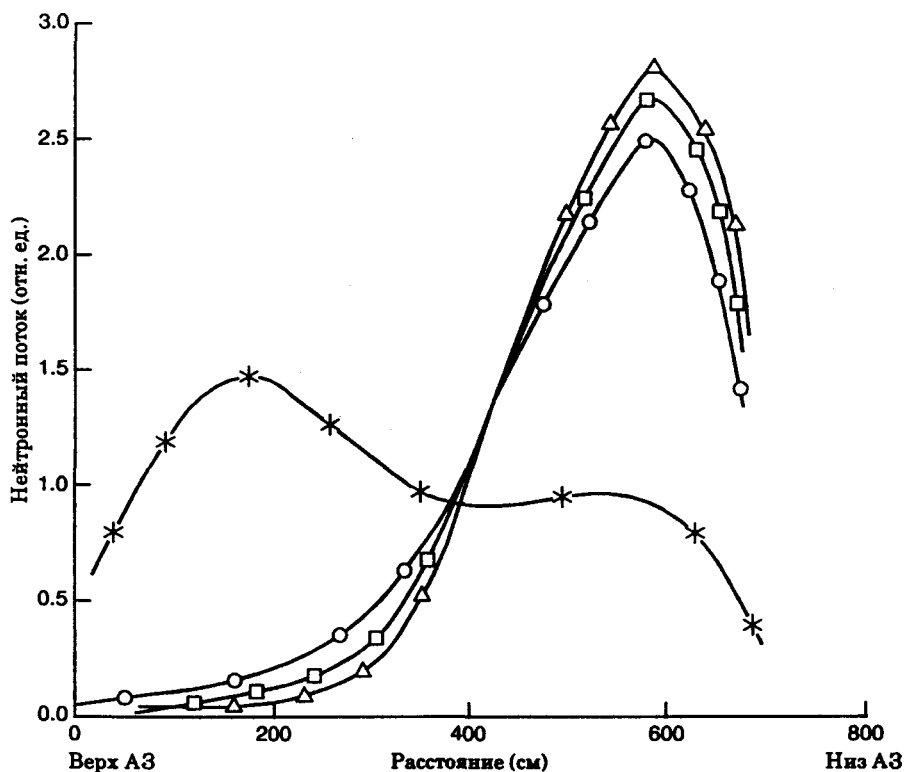
зоны (рис. П-9), и начинается рост реактивности и интегральной мощности реактора. В нерегламентных условиях этот эффект обусловлен конструктивными особенностями регулирующего стержня: при вводе его в активную зону из верхнего положения (рис. П-10) в нижней части реактора происходит увеличение коэффициента размножения за счет замены поглощающих нейтроны столба воды на графитовый вытеснитель. Изменение реактивности и интегральной мощности реактора, рассчитанное по модели 1, показано на рис. П-11.

РИС. П-9. Искажение аксиальных нейтронных полей в процессе ввода стержней на момент аварии реактора 4 блока ЧАЭС. Видно смещение нейтронного потока (максимума) в нижнюю часть активной зоны. Время после АЗ-5: * — 0 с; о — 4 с; □ — 6 с; Δ — 7 с.

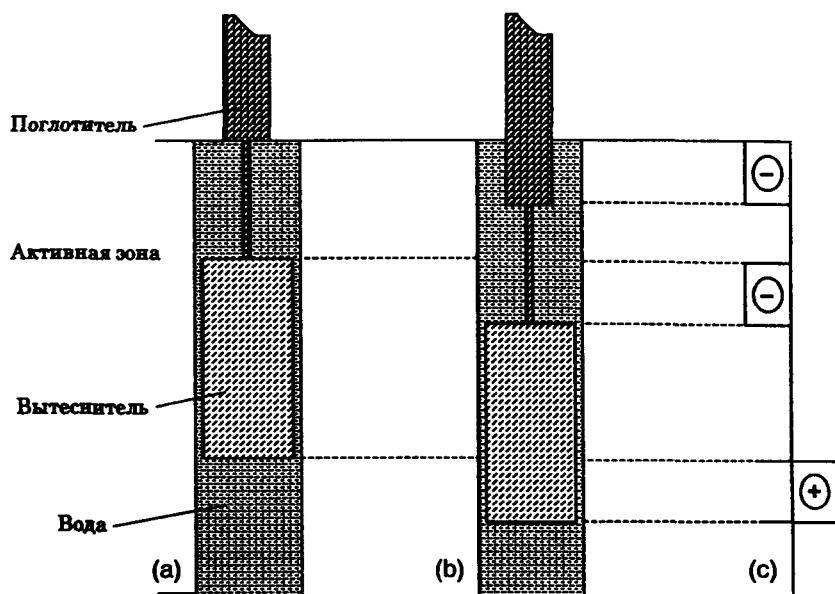
РИС. П-10. Схематическое изображение реактивности, вводимой стержнями СУЗ при движении из верхнего положения. (а) Стержень РР извлечен; (в) стержень РР на начальном участке погружения; (с) схематическое изображение изменения δk_{∞} в результате введения стержня.

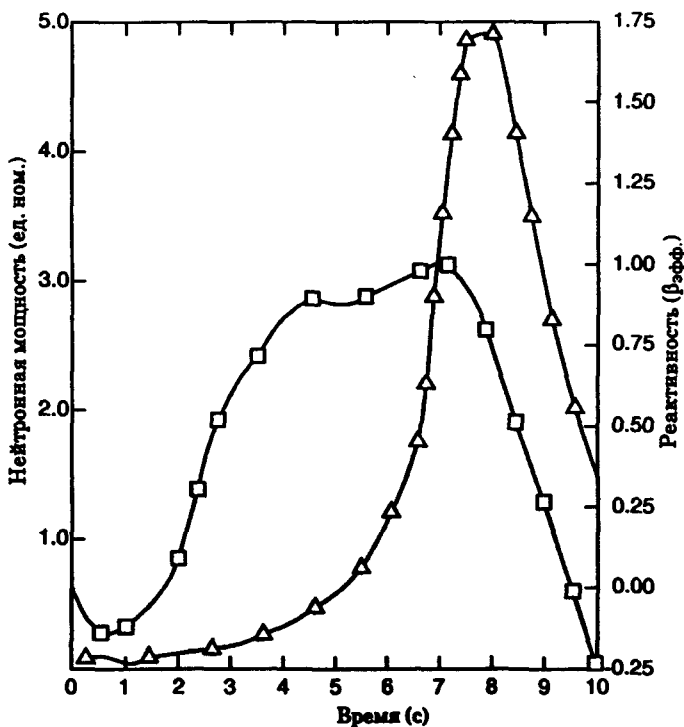
РИС. П-11. Зависимость реактивности и нейтронной мощности от времени на начальной фазе развития аварии. □ — реактивность; Δ — нейтронная мощность.

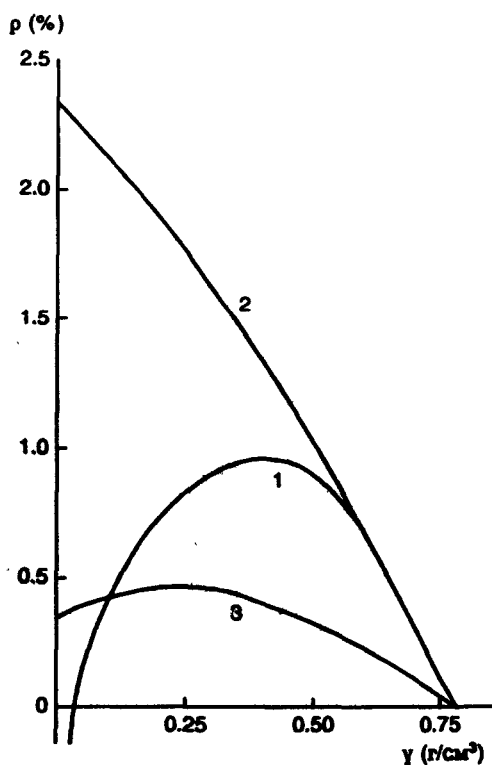
РИС. П-12. Зависимость реактивности ρ от плотности теплоносителя γ .
1 — проектные расчеты; 2 — действительная зависимость в момент аварии 26 апреля 1986 г.; 3 — современное состояние после внедрения мероприятий.

Снижение парового коэффициента реактивности проводилось в два этапа. На первом этапе его величина снижена до $+1\beta$ за счет установки в активную зону дополнительных поглотителей (80–90 шт.) и увеличения оперативного запаса реактивности до 43–48 стержней РР СУЗ. В табл. II-IV представлены измеренные величины парового коэффициента и быстрого мощностного коэффициента на всех действующих энергоблоках с реакторами РБМК в настоящее время. Расчетные изменения реактивности в зависимости от плотности теплоносителя до внедрения мероприятий по повышению безопасности, после их внедрения, а также то, что было заложено в проекте, представлены на рис. II-12.

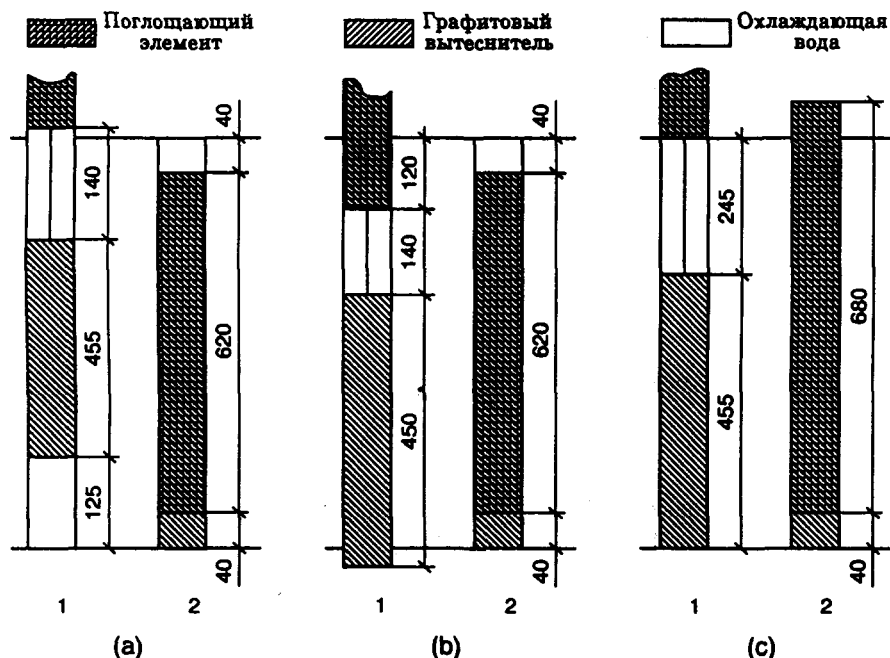
РИС. II-13. Стержни ручного управления в реакторе типа РБМК.

(а) — стержень старой конструкции; (в) — стержень старой конструкции, смещенный в активную зону для исключения возможности ввода положительной реактивности; (с) — модернизированный стержень. 1 — стержень выведен; 2 — стержень введен. (Размеры даны в см.)

Повышение эффективности и быстродействия аварийной защиты проведено за счет трех самостоятельных направлений ее реконструкции.

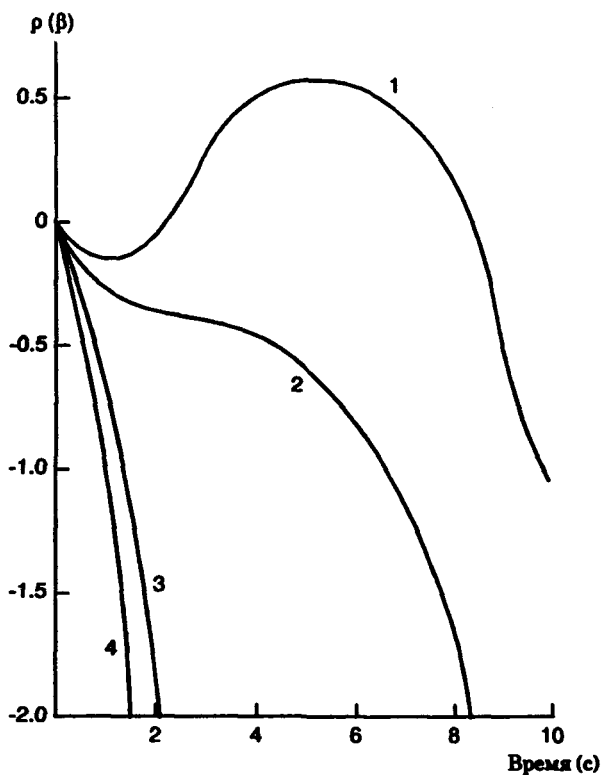
РИС. П-15. Эффективность аварийной защиты.

1 — ЧАЭС 26.04.86 г., запас реактивности, ЗР = 7 РР (в условиях МПА); 2 — запас реактивности регламентный, ЗР = 15 РР; 3 — модернизированный СУЗ, ЗР = 30 РР; 4 — модернизированный СУЗ, БАЗ в работе.
