INSAG-7

**Чернобыльская авария:
дополнение к INSAG-1**

ДОКЛАД
МЕЖДУНАРОДНОЙ КОНСУЛЬТАТИВНОЙ
ГРУППЫ ПО ЯДЕРНОЙ БЕЗОПАСНОСТИ

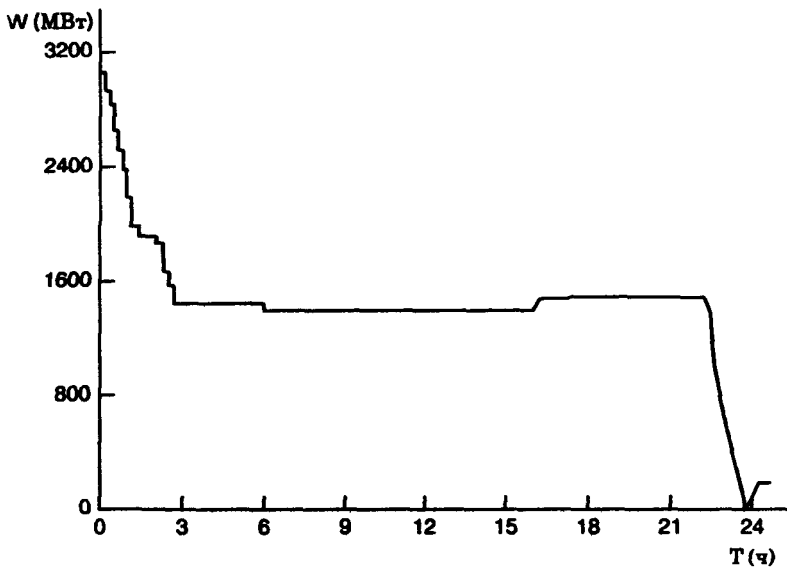
РИС. II-3. Изменение мощности во времени (отсчет времени ведется с момента начала снижения мощности).

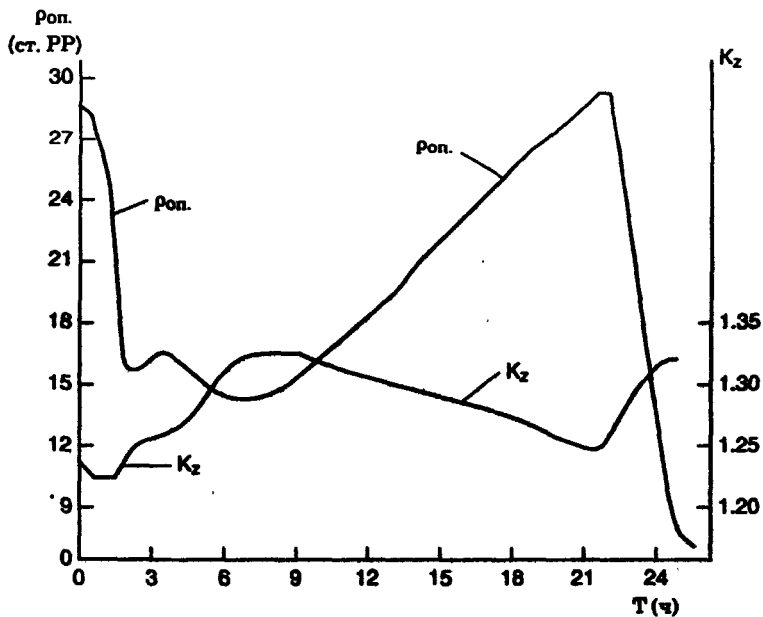
РИС. II-4. Изменение оперативного запаса реактивности $\rho_{оп}$ и коэффициента неравномерности K_z в переходном режиме.

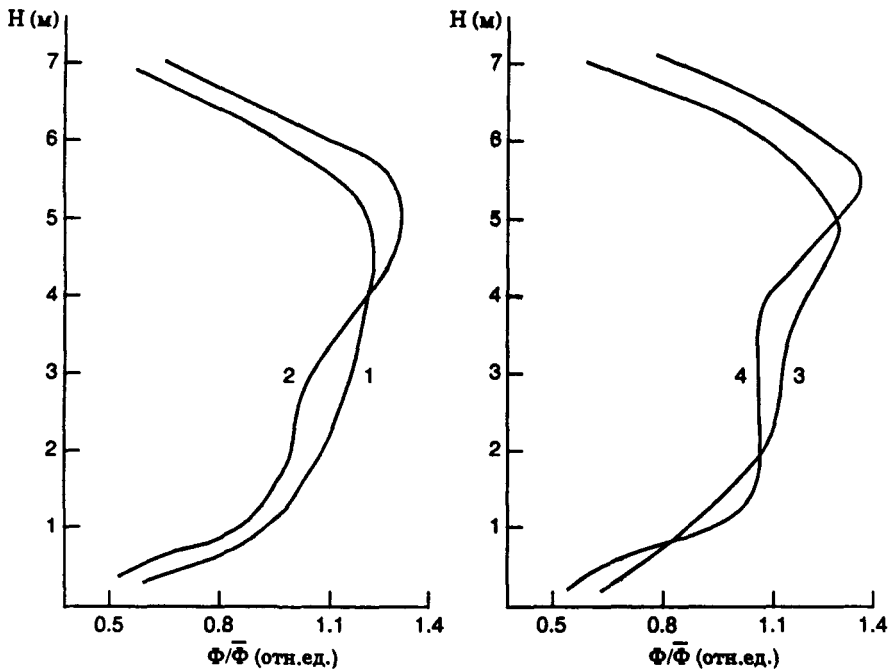
РИС. П-5. Аксиальное распределение плотности потока тепловых нейтронов для различных моментов времени в течение ксенонового переходного процесса, предшествовавшего аварии: 1 — 00 ч; 2 — 07 ч; 3 — 22 ч; 4 — 24 ч 30 мин (перед аварией).

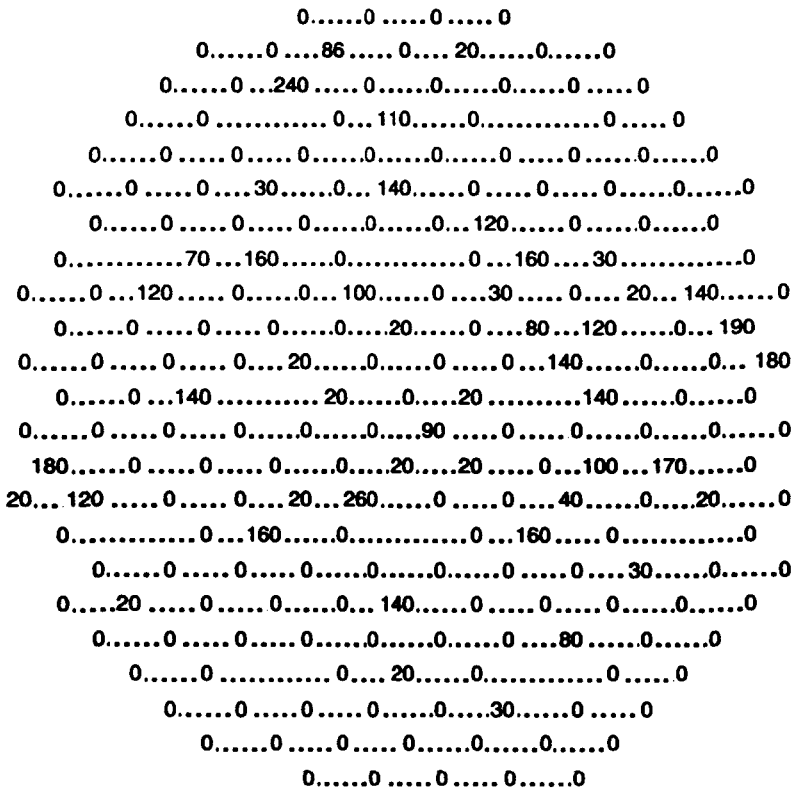
Первоначально было воспроизведено положение всех регуляторов (рис. II-6) и “восстановлено” поле энерговыделения на время 01 ч 22 мин 30 с 26 апреля 1986 г. Радиально-азимутальное распределение показано на рис. II-7, показания датчиков высотного распределения — на рис. II-8. В момент времени, соответствующий 01 ч 23 мин 40 с 26 апреля 1986 г., по сигналу АЗ-5, имитировалось движение в активную зону всех стержней СУЗ.

РИС. II-6. Глубины погружения стержней СУЗ в СМ.

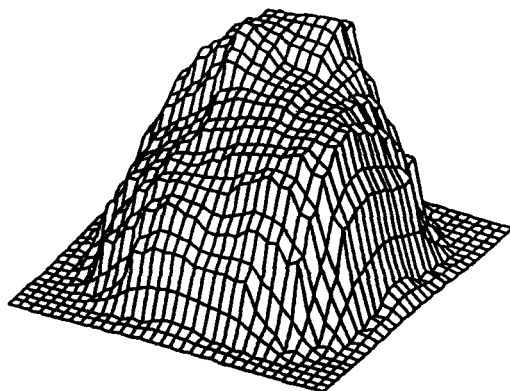
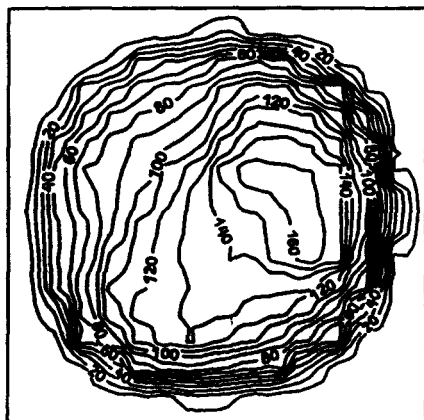
РИС. П-7. Радиальное распределение исходного нейтронного поля.

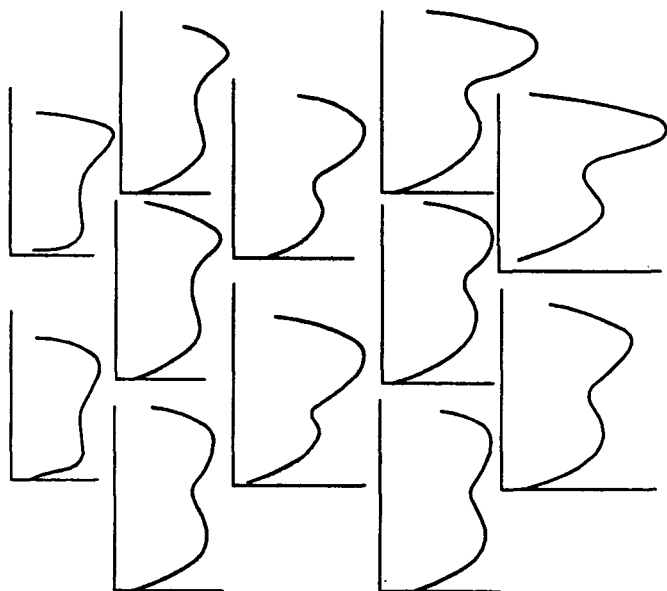
РИС. 11-8. Распределение профиля энерговыделения по объему активной зоны, зарегистрированное высотными датчиками.
